## Il complesso delle terme di Villa San Marco: ricerche in corso

Dario Saggese\*

Il contributo affronta il tema del complesso termale di Villa San Marco, situata alle pendici nord-occidentali della collina di Varano. Lo studio, frutto di una ricerca dottorale in corso, sintetizza gli aspetti architettonici, decorativi e funzionali del complesso termale e analizza il suo sviluppo nel corso delle varie fasi edilizie del monumento. Particolare attenzione viene qui riservata al rapporto che intercorre tra le terme presenti all'interno della Villa e quelle situate a nord della stessa, separate da una strada in terra battuta nota nelle fonti cartografiche settecentesche come "strada di breccia". Inoltre, si tenterà di ricostruire i percorsi termali all'interno della Villa, analizzando, sinteticamente, la disposizione degli altri ambienti all'interno degli spazi del monumento.

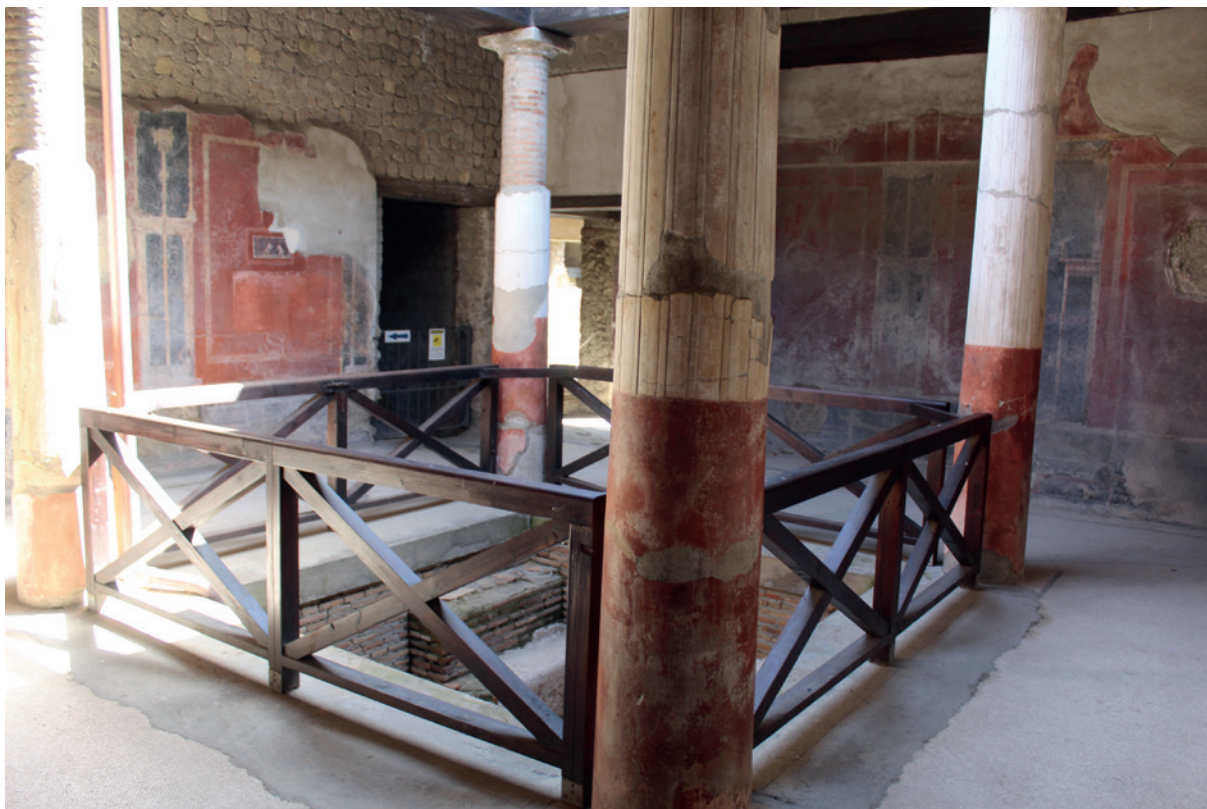
Fig. 2. Castellammare di Stabia, Villa San Marco. Veduta dell'ambiente [25].

L'ambiente [25] (fig. 2), interpretato come *tepidarium*<sup>4</sup>, presenta una vasca sui cui angoli sono disposte quattro colonne, rivestite nella parte inferiore da intonaco rosso e nella parte superiore da intonaco bianco baccellato, da cui deriva la denominazione corrente di “atriolo tetrastilo”. La vasca (fig. 3), di forma quadrangolare e dalle dimensioni di 2,65x2,62x1,50 m, è costruita in laterizio ed è interamente rivestita di cocciopesto idraulico; sul lato nord sono disposti tre scalini, che consentivano la discesa nella struttura. A sud dell'ambiente vi è un'apertura absidata sul retrostante viridario [28], mentre nelle pareti orientale e occidentale vi sono due nicchie. Nella parete settentrionale è presente la porta di accesso all'ambiente [29]. Tutte le pareti presentano decorazioni pittoriche<sup>5</sup>, suddivise su tre registri decorativi con l'utilizzo dei medesimi colori sullo sfondo: nero per il registro inferiore, perlopiù ocra e rosso con intersezione di pannelli neri per la zona mediana e nuovamente rosso e ocra per il registro superiore<sup>6</sup>.

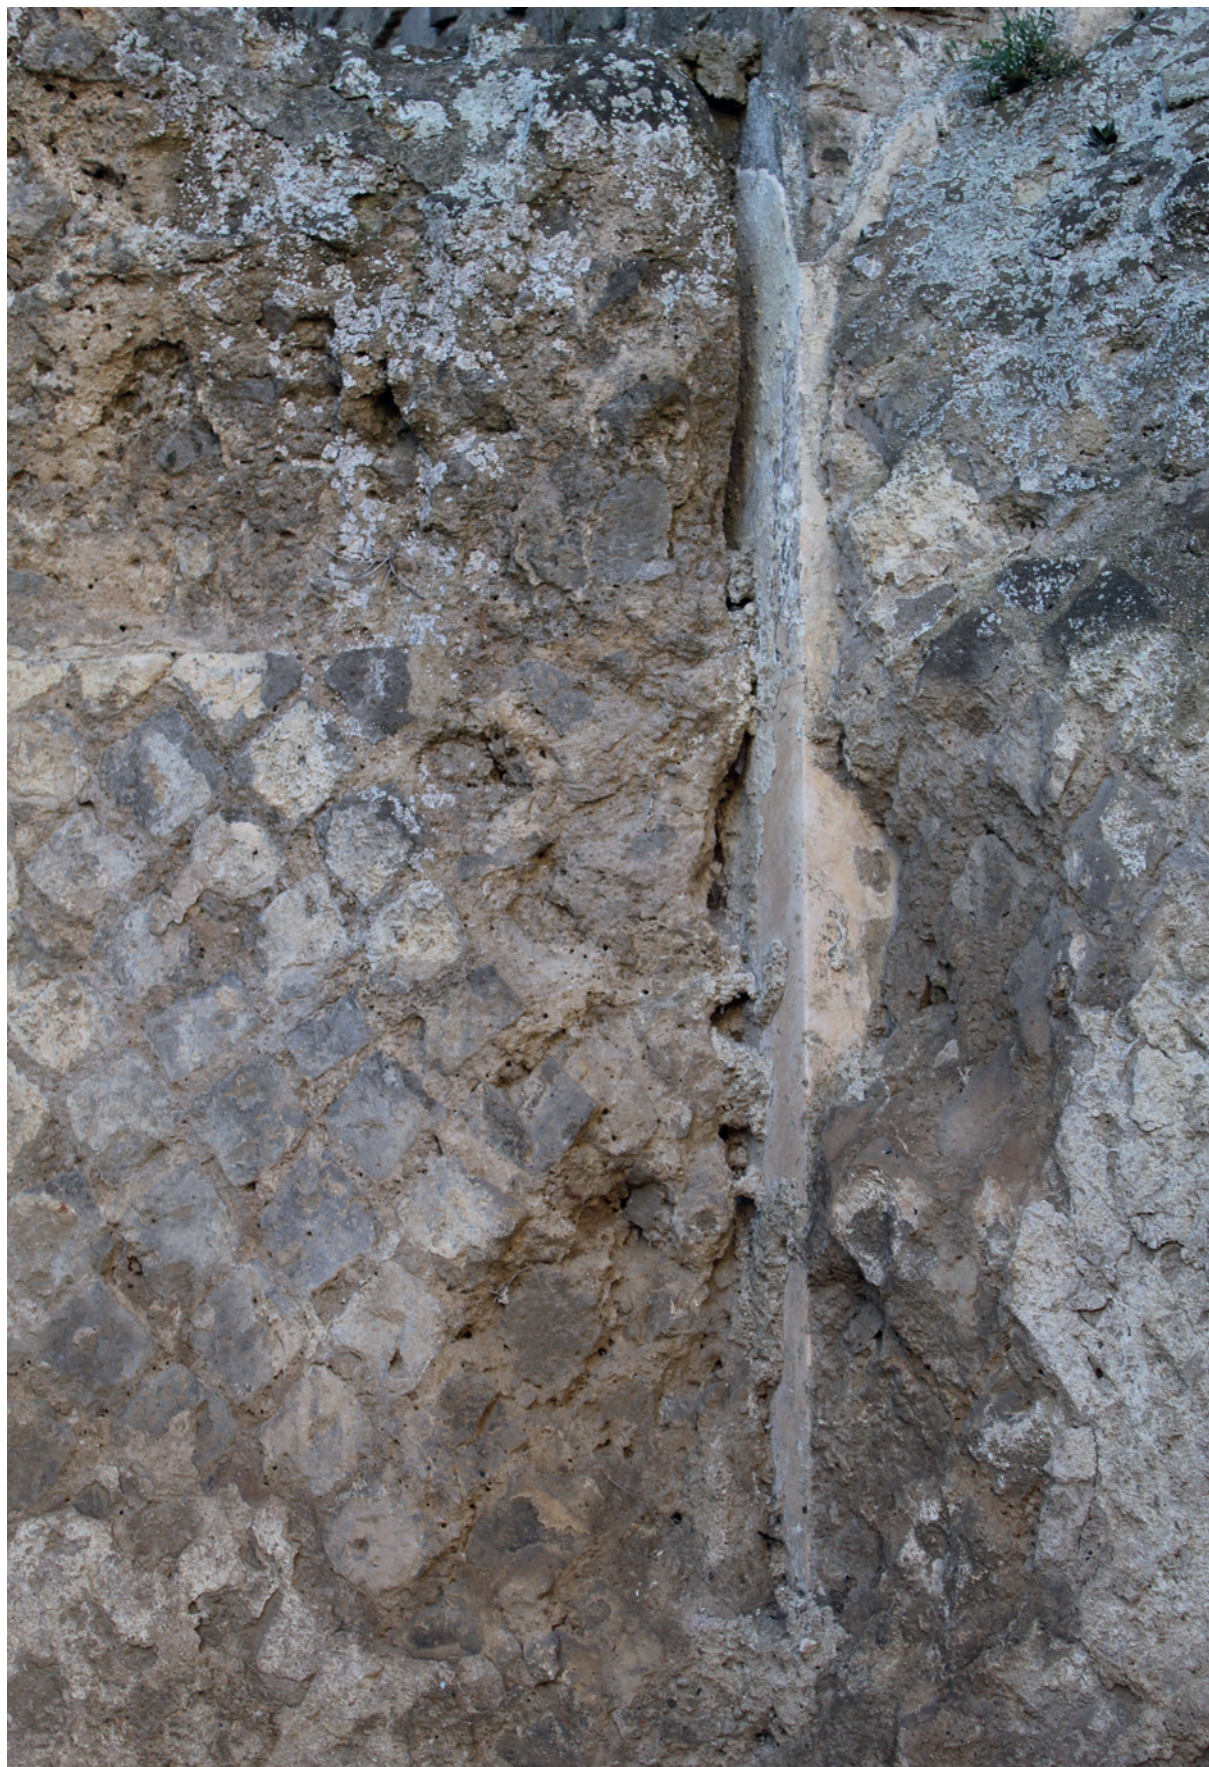
Fig. 6. Particolare del rapporto stratigrafico murario che intercorre tra l'abside dell'ambiente [42a] e il muro perimetrale est del corridoio [31].

A nord della coppia di ambienti *tepidarium-calidarium* si apre un piccolo vestibolo che conduce, a nord, ad un'area aperta [42] sul cui lato settentrionale vi è una grande vasca [42a] (fig. 5) e lato opposto absidato. La vasca, di forma rettangolare e interamente rivestita di signino, misura 5,63x3,62x1,50 m ed era accessibile dal suo lato meridionale, interamente composto da una scalinata di quattro gradini. Lo zoccolo delle pareti dell'ambiente [42a] era foderato da lastre marmoree, mentre della parte mediana non restano che residue tracce di intonaco rosso<sup>12</sup>. L'ambiente era in fase di rimaneggiamento al momento dell'eruzione del 79 d.C. e fu inserito all'interno delle terme solo nella seconda fase dell'impianto, come si può dedurre dal rapporto stratigrafico che intercorre tra l'abside e il muro ad esso retrostante, appartenente al corridoio [31], dove la muratura dell'abside si appoggia alla parete dipinta del corridoio (fig. 6). Inoltre, anche le fondazioni del muro che separa la piscina dall'ambiente [60], corrispondente ad un *cubiculum* dell'atrio [44], sembrano dimostrare che essa sia successiva a tutto il complesso originale della villa, in quanto le fondazioni della vasca scendono di circa 0,20 m al di sotto di quelle del muro, tagliandole<sup>13</sup>.

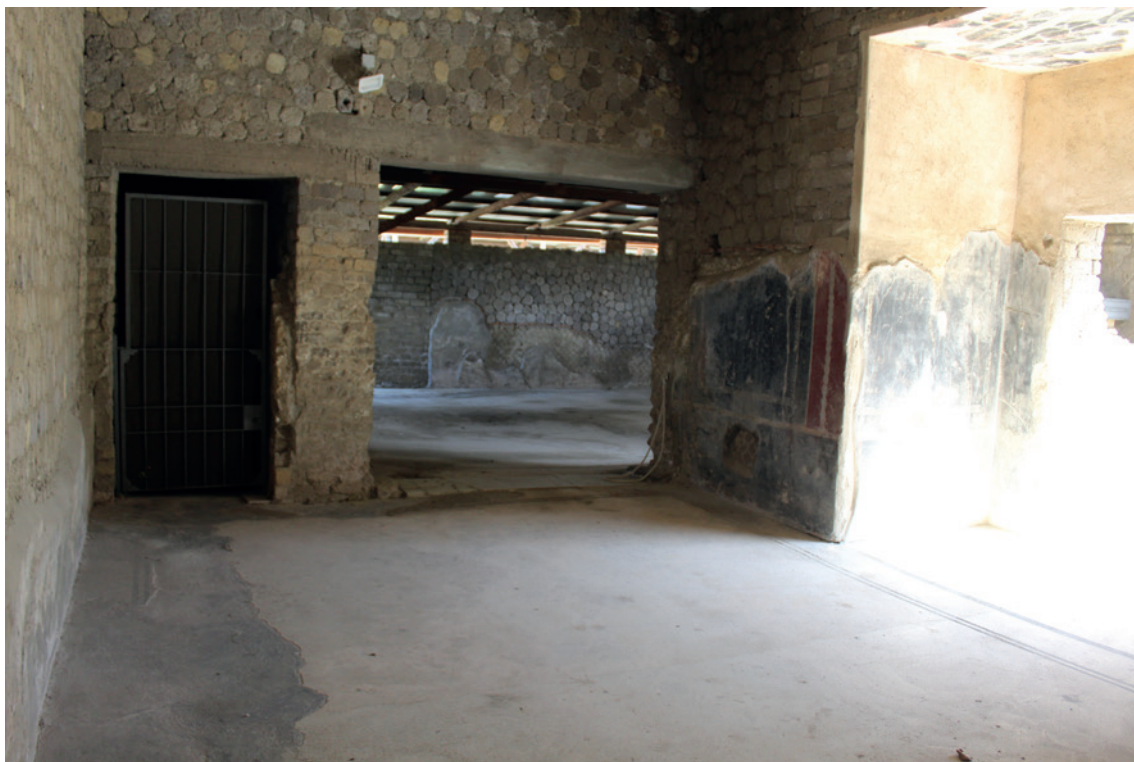
Fig. 7. Castellammare di Stabia, Villa San Marco. Vista dell'ambiente [35].

Dal vestibolo da cui si ha accesso al *frigidarium* [42] vi è anche l'ingresso, a Nord, al grande ambiente rettangolare [35] (fig. 7; 6,60x4,69 m), che conserva decorazioni pittoriche in III stile finale a sfondo nero<sup>14</sup>. A est dell'ambiente vi è l'accesso al *frigidarium* [42a]. Questo ambiente doveva fungere da *apodyterium* delle terme, come testimonierebbero gli strigili rinvenuti.

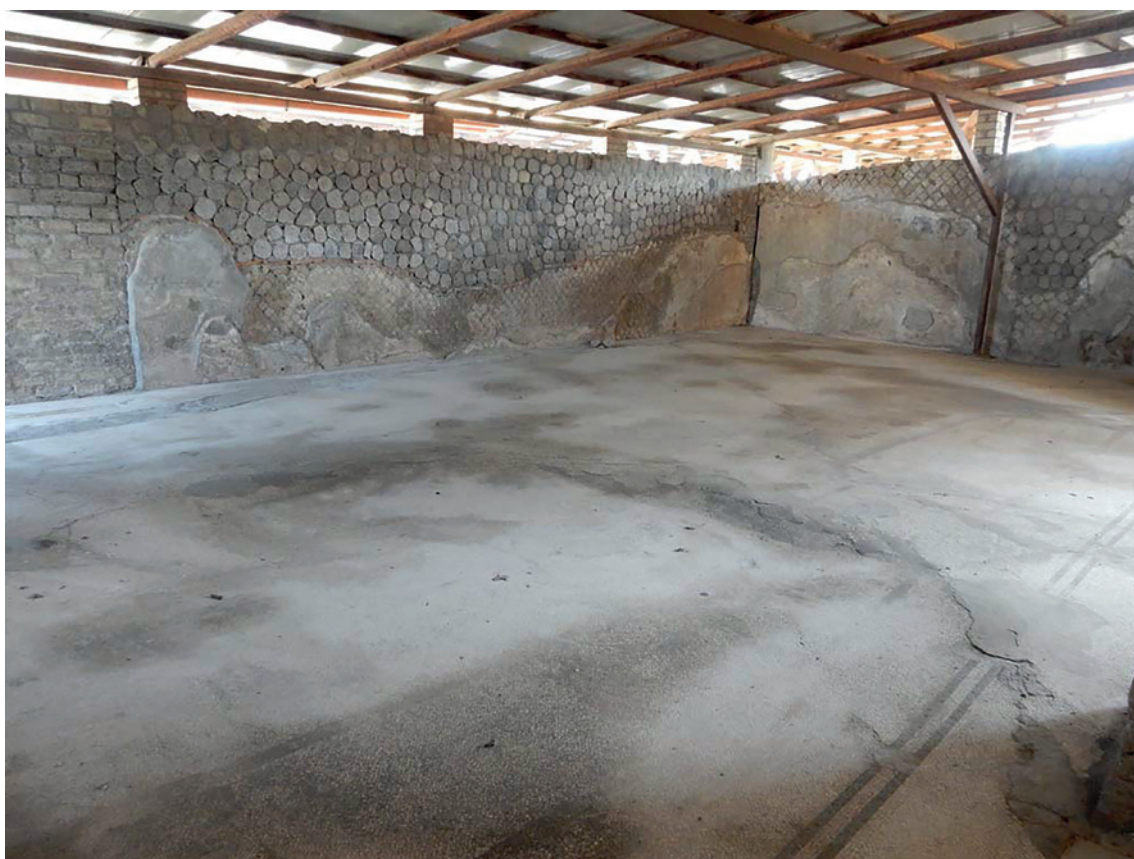
Fig. 8. Castellammare di Stabia, Villa San Marco. Ambiente [48].

L'ambiente [48] (fig. 8), di forma quadrangolare e dalle dimensioni di 6,93x11,82 m, presenta una decorazione pittorica delle pareti particolarmente deteriorata: di essa, infatti, restano solo alcuni lacerti sul prospetto nord, sufficienti comunque a confermare che al momento dell'eruzione la stanza era in piena fase di rifacimento dei propri apparati decorativi: sopra allo strato di intonaco grezzo si possono notare, infatti, i primi accenni alla strutturazione della ripartizione architettonica negli spigoli<sup>16</sup>. La pavimentazione, in tessellato bianco con ordito obliquo tra le due fasce nere di tre tessere che corrono attorno alle pareti, presenta un forte avvallamento centrale, dovuto ai vari eventi geologici che si sono verificati sulla collina di Varano nel corso degli ultimi due millenni. Sul lato meridionale dell'ambiente si apre una piccola nicchia (1,95x5,05 m).

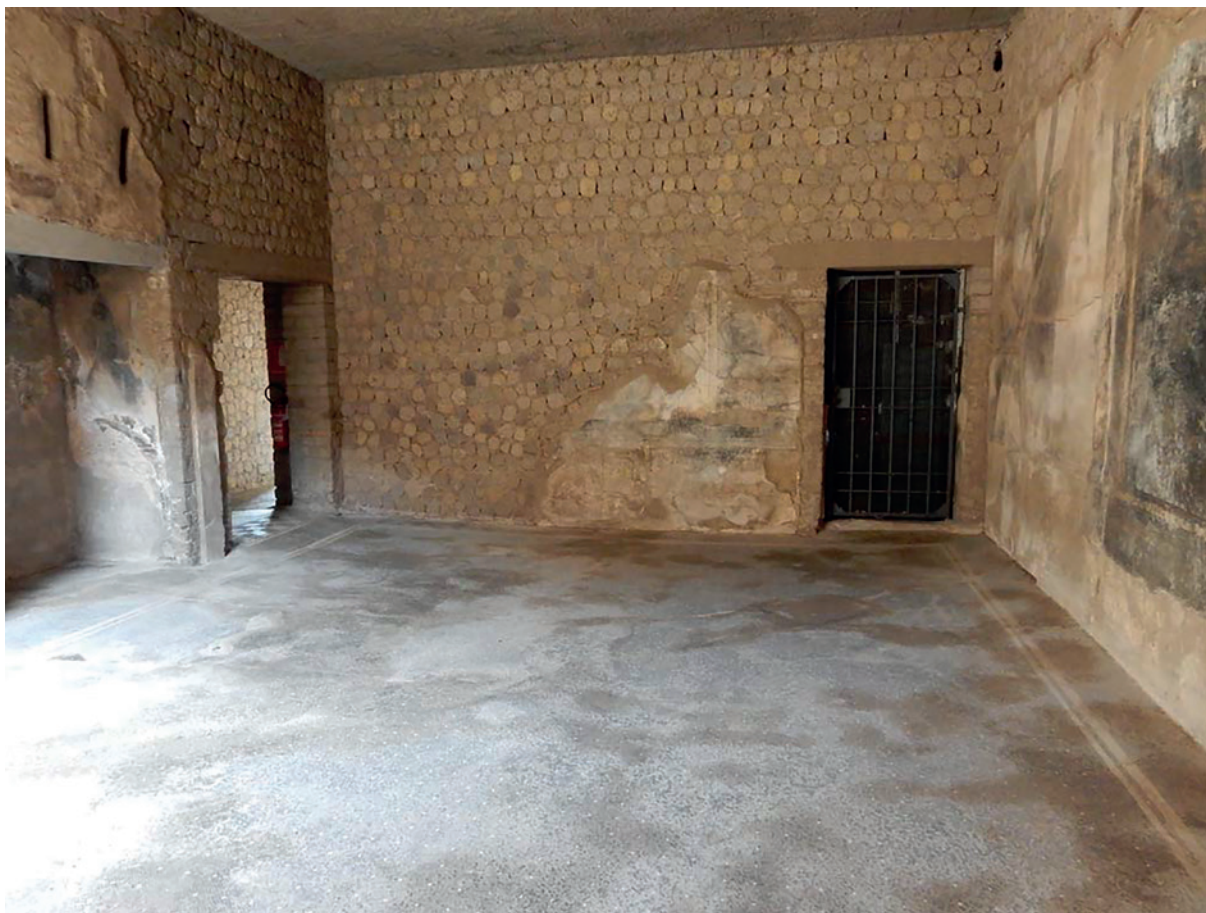
Fig. 9. Castellammare di Stabia, Villa San Marco. *Apodyterium* [23].

Un ambiente che rivestì un'importanza notevole sin dalla prima fase di costruzione del monumento fu certamente l'ambiente [23] (fig. 9). Di forma quadrangolare (7,40x5,65 m), esso conserva labili tracce di decorazioni parietali in III stile con sfondo di colore nero unitario<sup>19</sup>. Di pregevole fattura è la decorazione pavimentale in mosaico a tessere nere con ordito bianco obliquo nella fascia di raccordo e in quella centrale. Di particolare interesse è il prospetto ovest della stanza, dove è presente un vano scala a cui si appoggia una nicchia [34] probabilmente munita di chiusura ad ante, che fungeva da armadio chiuso e dove fu rinvenuto un *labrum* per delle abluzioni<sup>20</sup>.

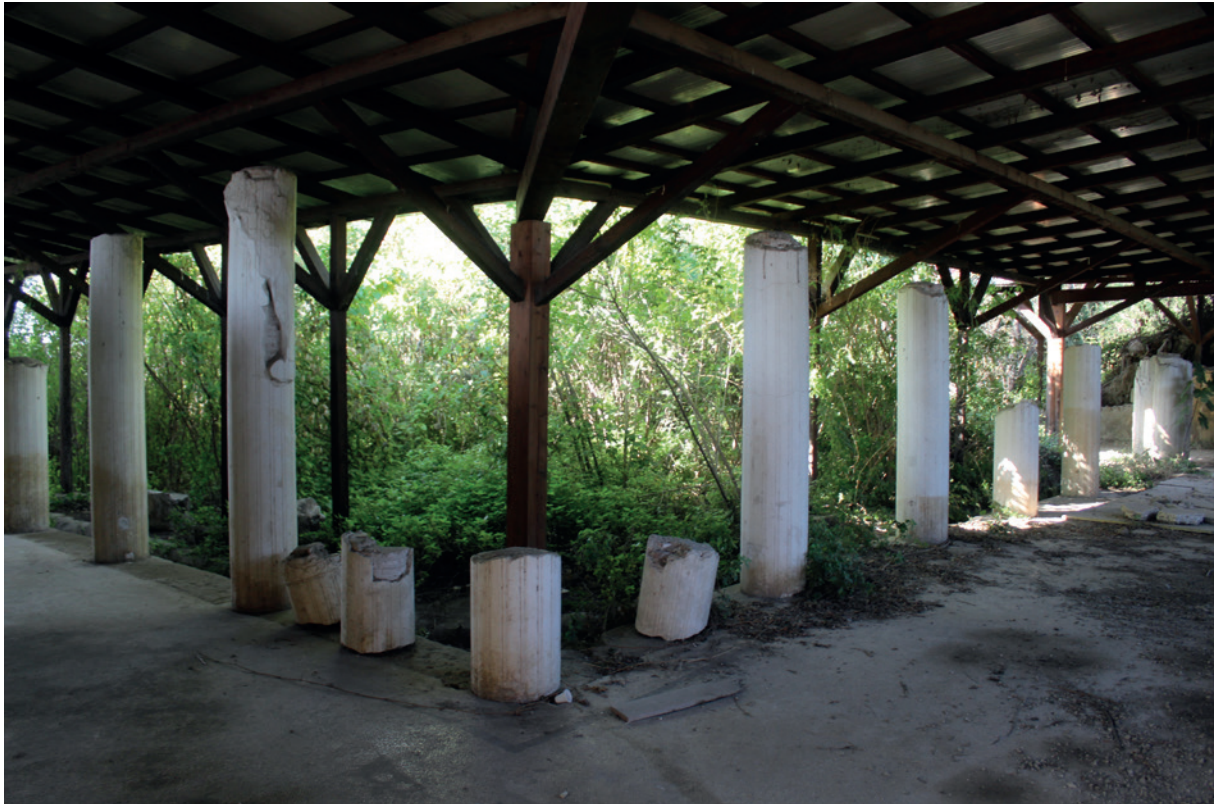
Fig. 13. Castellammare di Stabia, terme pubbliche. Il peristilio (6) visto da sud. Da RUFFO 2010, fig. 26.

L'apertura a settentrione del vestibolo immette verso un ampio peristilio (6; fig. 13), di forma rettangolare, dalle dimensioni di 20x16 m. Gli smottamenti e gli eventi geologici che hanno caratterizzato la storia della collina di Varano non hanno permesso la conservazione dell'intero porticato, che si presenta, nella sua forma attuale, come un portico a tre bracci colonnati

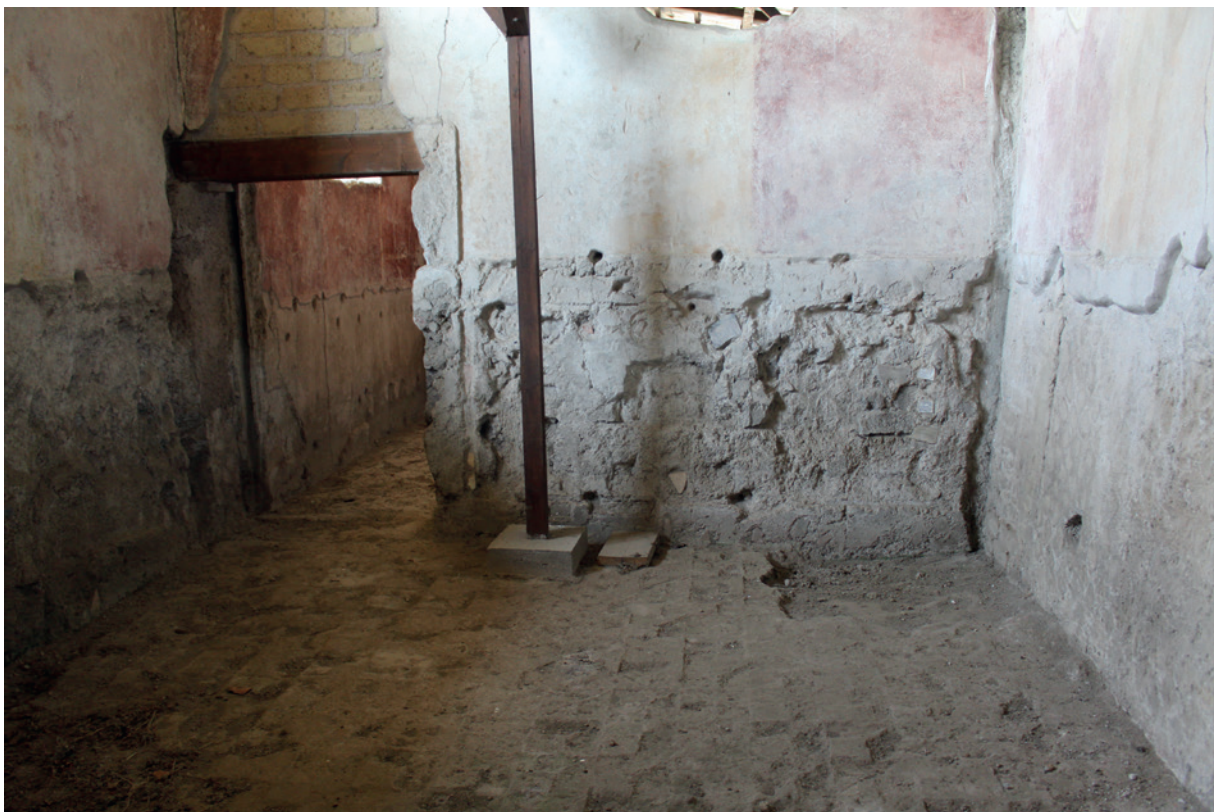
Fig. 14. Castellammare di Stabia, terme pubbliche. L'apodyterium-frigidarium (8).

La prima stanza che si incontra, il *frigidarium* (8; fig. 14), è di forma quadrangolare (4,25x4,10 m) e rientra nella tipologia di *frigidaria* "senza vasca costruita" (tipo Bouet 1<sup>33</sup>), ampiamente attestati nell'area vesuviana. La stanza era arredata da un bacino nella parte nord-occidentale dell'ambiente, del quale rimangono solo le tracce pavimentali, e da panchine che correivano lungo tutte le pareti che ne prefigurerebbero l'uso misto di *apodyterium-frigidarium*. Le pareti erano scandite in due zone nettamente separate dall'utilizzo di materiali diversi per la decorazione, il marmo per lo zoccolo e una pellicola pittorica per la parte centrale<sup>34</sup>. L'ambiente presenta una sola finestra con davanzale, che si apre nella parete sud alla quota di 1,95 m dal piano pavimentale. La pavimentazione (fig. 15), ricostruibile grazie alle esili tracce lasciate dalle *crustae marmoreae*, era in *opus sectile* e lo schema decorativo adottato è quello dei "quadrati prospettici"<sup>35</sup>.

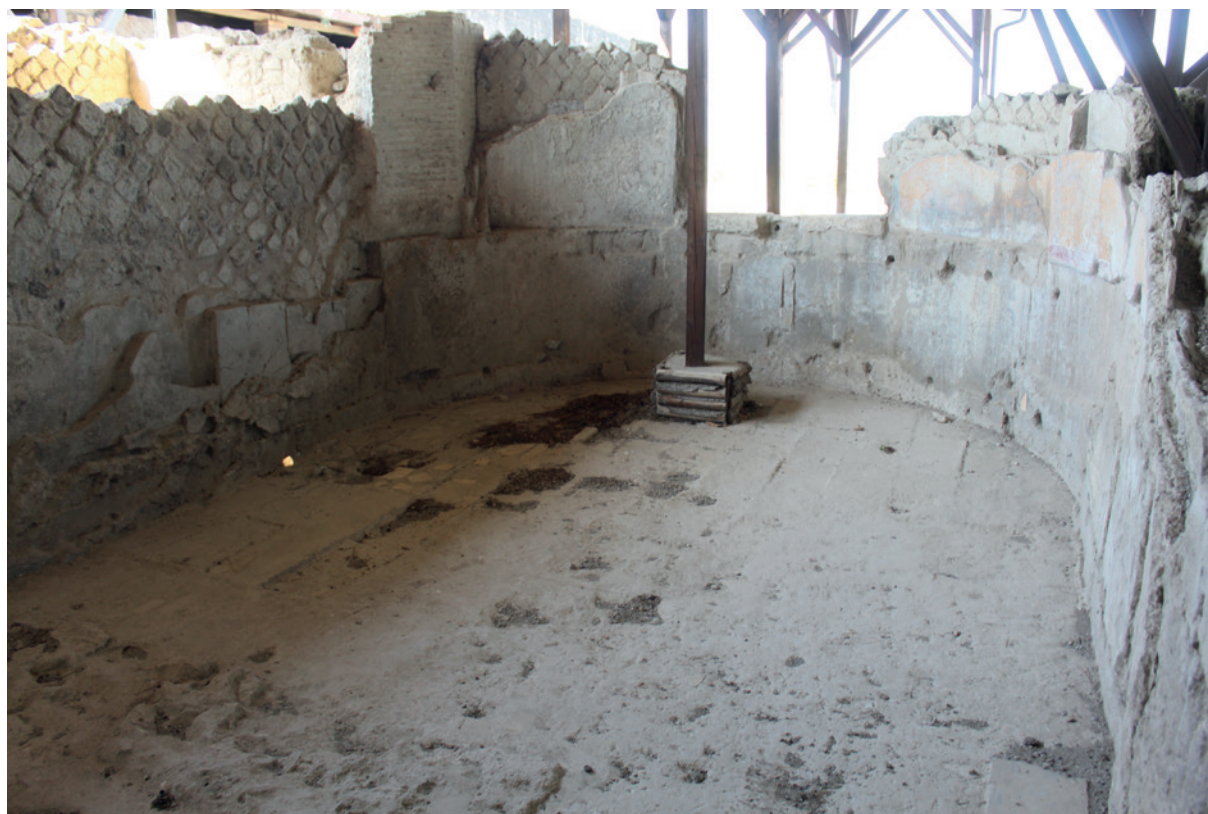
Fig. 16. Castellammare di Stabia, terme pubbliche. Il calidarium (1a). Da RUFFO 2010, fig. 21.

Un'apertura lungo la parete occidentale funge da passaggio all'ultima sala dell'edificio, il *calidarium* (1a; fig. 16). L'ambiente, a pianta quasi quadrata (5,80x4 m) sul cui lato occidentale è presente una grande abside che accoglieva un *labrum*, rispecchia i classici canoni costruttivi suggeriti da Vitruvio<sup>39</sup> e rientra nelle classificazioni delle piscine di tipo pompeiano con *schola labri* e *solium* contrapposti (tipo Bouet 1a<sup>40</sup>), con la vasca di acqua calda per l'immersione costruita lungo il lato orientale dell'ambiente, della quale ne rimane traccia nella preparazione pavimentale. Al centro dell'abside si apre un'ampia finestra, inquadrata da due stipiti in vittato, posizionata a circa 1,20 m di altezza dal piano pavimentale<sup>41</sup>. Il riscaldamento dell'ambiente era garantito da un sistema di *tegulae mammatae* di tipo quadrato e pieducci a tronco di cono<sup>42</sup> disposte lungo tutte le pareti, che erano ripartite in uno zoccolo foderato in marmi e una parte mediana rivestita da una decorazione pittorica mal conservata, ad eccezione della parete settentrionale, decorata da pannelli a fondo giallo delimitati da fasce rosse e riquadrati da bordi di tappeto di colore bianco con motivo di triangoli.
