## LA CHIESA PRESSO LA TERRAZZA TRIANGOLARE: CAMPAGNA DI SCAVO 2024

ANDREA AVERNA

### La campagna del 2024

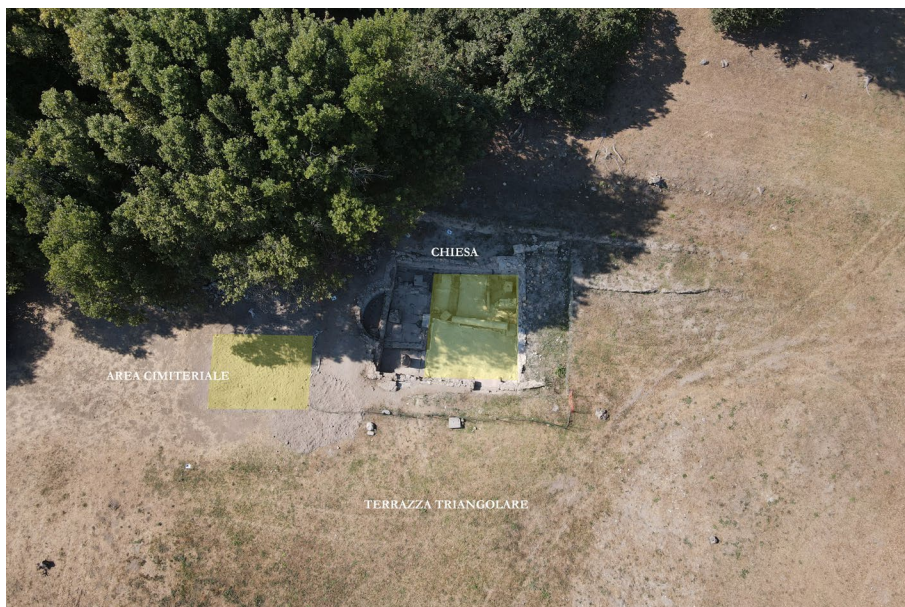
Fig. 1. Chiesa presso la terrazza triangolare: aree indagate nella campagna del 2024 (foto A. Averna).

Dello scavo dell'edificio e dell'area circostante, avviato nel 2019, abbiamo fornito comunicazioni preliminari aggiornate fino alla campagna estiva del 2023<sup>1</sup>. Nel 2024 le indagini sono riprese, con l'obiettivo di completare la rimozione dei crolli all'interno della chiesa e di incrementare le conoscenze sull'area cimiteriale posta all'esterno, ampliando il fronte di scavo verso ovest (fig. 1).

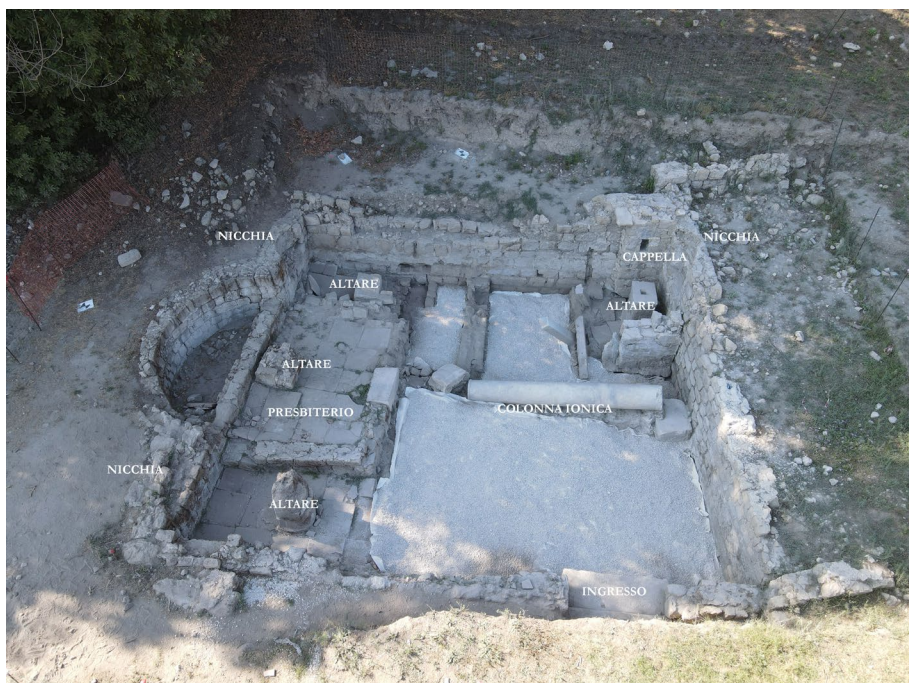
Fig. 2. Chiesa presso la terrazza triangolare: elementi architettonici e di culto (foto A. Averna).

infatti inserito in una piccola cappella, realizzata mediante la costruzione di un setto murario in appoggio al muro occidentale, con ingresso inquadrato da due colonnine tortili completato da una cancellata in ferro. Le colonnine sorreggevano un arco o la terminazione di una volta a botte. Ancora un arco a singolo o a doppio fornice doveva essere sostenuto da una colonna ionica marmorea, di reimpiego, collocata in adesione al muro perimetrale ovest, in posizione opposta e assiale rispetto all'abside e al presbiterio (fig. 2).

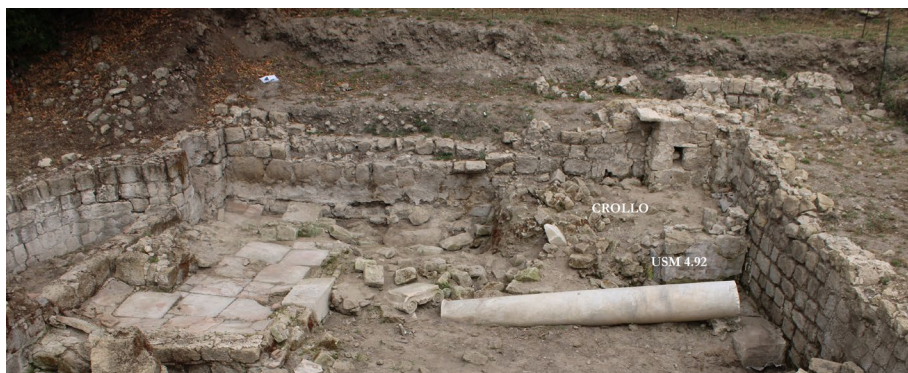
Fig. 3. Chiesa presso la terrazza triangolare: strati di crollo sulla cappella settentrionale (foto A. Averna).

All'interno della cappella, il crollo di blocchetti di tufo ben squadrati, il materiale con cui si innalzarono i muri della chiesa, era conservato a una quota più elevata rispetto all'ambiente principale: la presenza del setto murario meridionale, USM 4.92, aveva evidentemente contenuto la dispersione del materiale verso sud (fig. 3). Due grossi lacerti di muratura in caduta, ma con i blocchi ancora in connessione, erano già emersi alla fine della precedente campagna di scavo: si trattava probabilmente di un arco o di parte di una struttura voltata, ipotesi basata sul profilo curvilineo delle superfici intonacate. Il primo di questi, rimosso nel 2023, US 4.117, aveva restituito

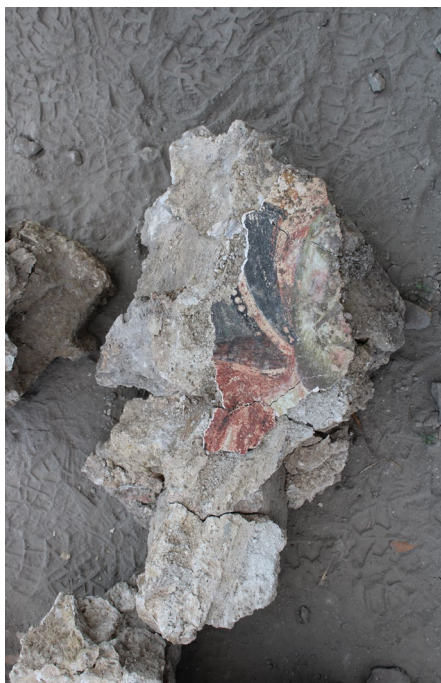
Fig. 4. Chiesa presso la terrazza triangolare: frammento di affresco con volto del Cristo (da AVERNA 2024).

parte di un affresco con raffigurazione del volto del Cristo (fig. 4)<sup>4</sup>, mentre il secondo, US 4.118, recuperato nel 2024, non presentava, in adesione, pellicole decorative in buono stato di conservazione, ma solo piccoli frammenti di intonaco policromo. Tuttavia, lo scavo del crollo immediatamente al di sotto restituiva grandissime quantità di intonaci decorati con colori brillanti, la maggior parte dei quali in piccoli frammenti. Fanno eccezione parte del volto di un personaggio maschile, di cui si conservano gli occhi, il naso e la parte sinistra di guancia e bocca, e parte di una mano sinistra sormontata da una croce chiusa su un oggetto tubolare, verosimilmente un bastone (figg. 5-6). Il personaggio, ancora anonimo, è di modulo minore rispetto al Cristo, ma stile e manifattura sono da considerare certamente affini, considerati i toni rosso-verde per

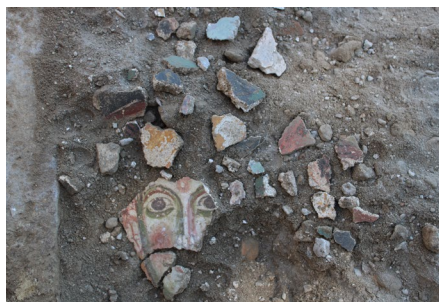
Fig. 5. Chiesa presso la terrazza triangolare: frammenti di intonaci, resti di un volto (foto A. Averna).

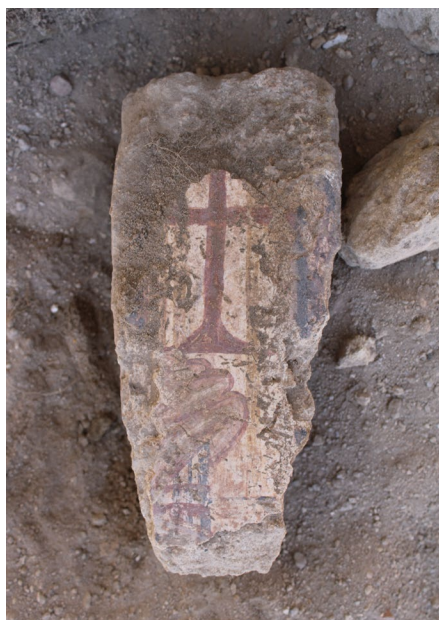
Fig. 6. Chiesa presso la terrazza triangolare: frammenti di intonaci, parte di una mano con bastone (?) (foto A. Averna).

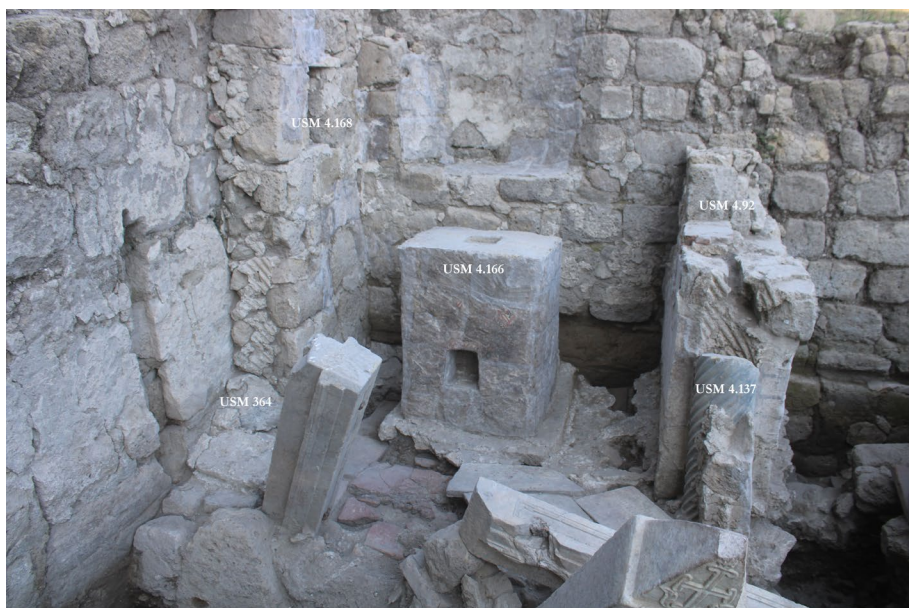
Fig. 7. Chiesa presso la terrazza triangolare: cappella nord con altare (foto A. Averna).

Il crollo aveva obliterato un grande blocco di tufo, USM 4.166, identificabile, come già anticipato, come un terzo altare per reliquie, in aggiunta ai due rinvenuti nelle precedenti campagne. Il monolite, largo 47 cm, lungo 63 cm e alto 90 cm, perfettamente conservato, presenta due incavi di forma quadrata realizzati in modo molto accurato sulla faccia superiore e su quella sud-occidentale, rivolta verso l'ingresso della cappella (fig. 7)<sup>7</sup>. Questo altare, come gli altri due, era completamente intonacato e qui decorato con un motivo a rombi in rosso che inquadrano croci in nero (fig. 8)<sup>8</sup>.

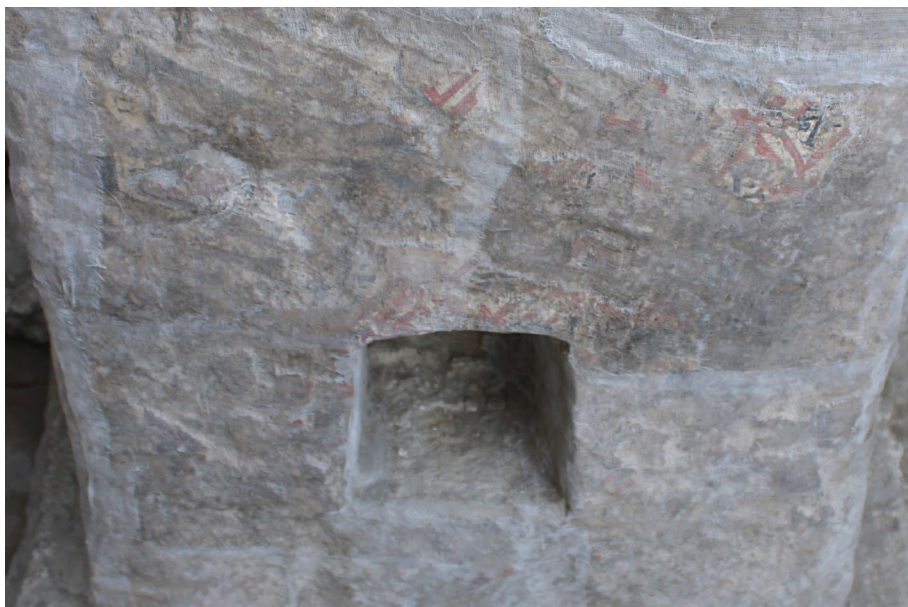
Fig. 8. Chiesa presso la terrazza triangolare: particolare dell'altare con resti di decorazioni pittoriche (foto A. Averna).

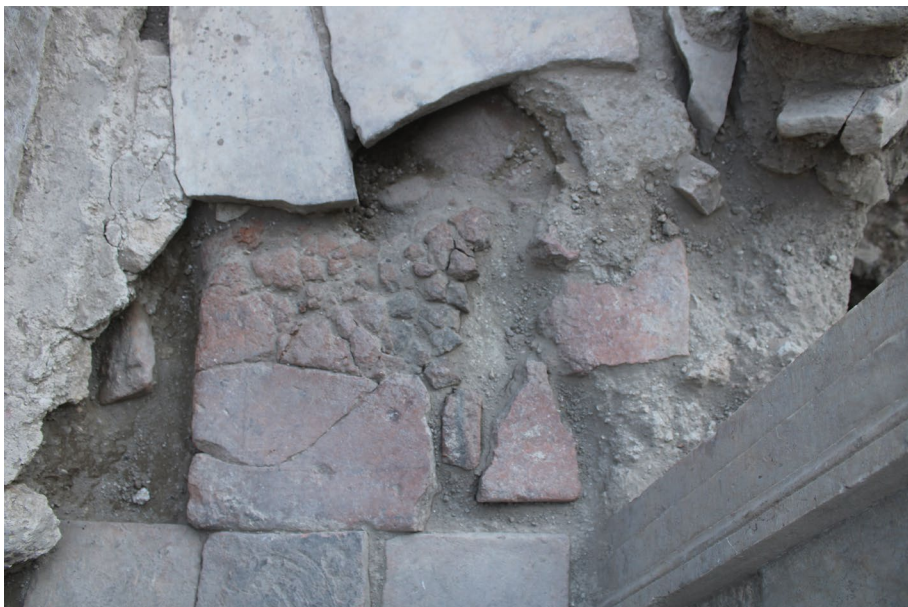
Fig. 9. Chiesa presso la terrazza triangolare: cappella settentrionale, resti delle due pavimentazioni sovrapposte (foto A. Averna).

La prosecuzione dello scavo in questo settore, con la completa rimozione dei crolli, ha permesso di mettere in luce la pavimentazione della cappella conservata in due diversi livelli sovrapposti, forse spia di due diverse fasi. La più antica era composta da lastre in terracotta allettate con malta, simili a quelle usate nel presbiterio; la più recente, conservata solo nella parte meridionale, prevedeva lastre di marmo di reimpiego di epoca romana (figg. 7, 9). Tra di esse, una proviene dalla spoliazione di una tomba di età imperiale e riporta per intero l'originario epitaffio (fig. 10): D(IS) M(ANIBUS)/ P(UBLIO) AELIO EUREMONI/ VIXIT ANNIS VII DIEB(US) III/ AELIUS EUREMO ET ONERIA/ SABINA FILIO PIENTISSIMO.

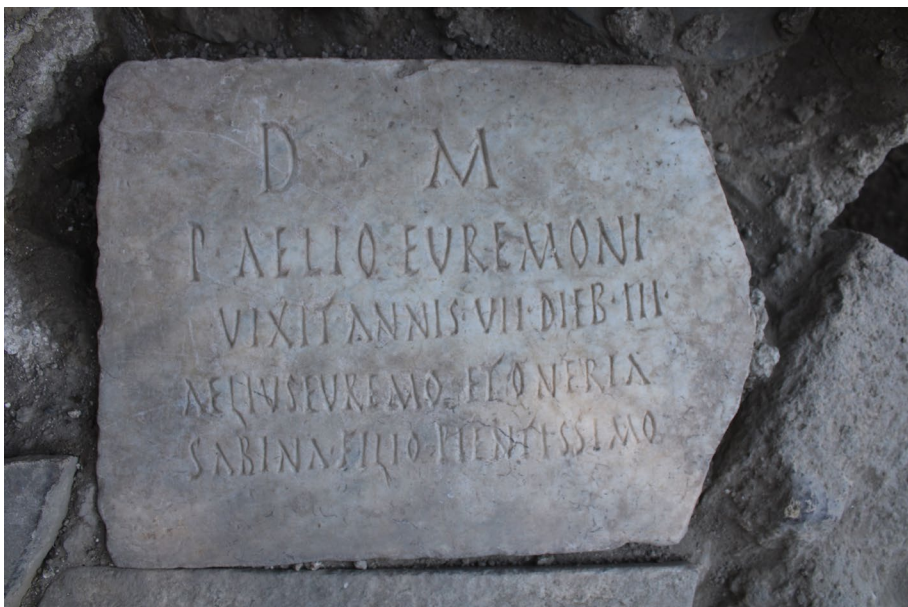
Fig. 10. Chiesa presso la terrazza triangolare: epigrafe funeraria romana reimpiegata nella seconda pavimentazione della cappella settentrionale (foto S. Mokhtari).

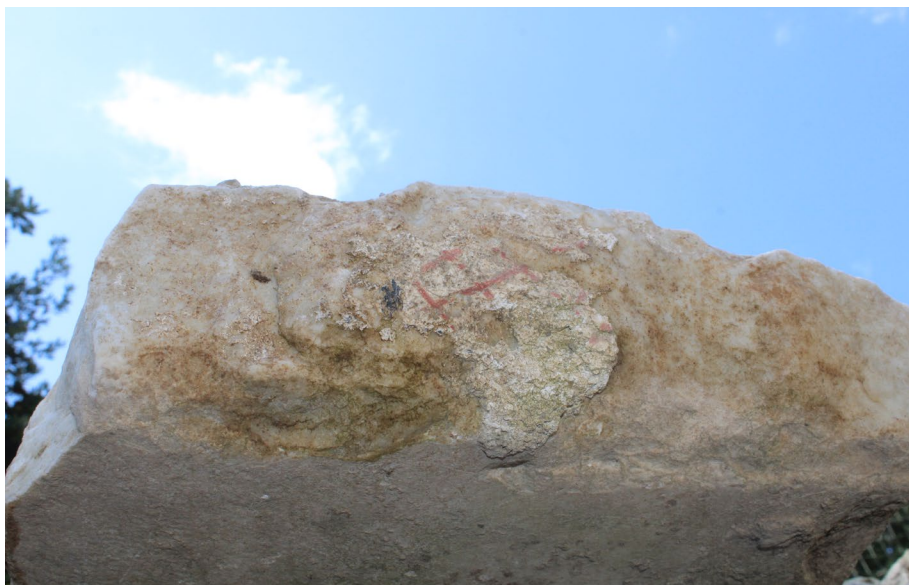
Fig. 12. Chiesa presso la terrazza triangolare: cappella settentrionale, resti di decorazione pittorica sullo spessore della mensola (foto A. Averna).

il soffitto della cappella, forse decorato con l'immagine del Cristo e del personaggio anonimo rinvenuti in crollo. L'ipotesi di una struttura ad arco sorretta dalle colonnine sembrerebbe confermata dalla presenza di intonaco decorato sul bordo laterale della mensola suddetta, elemento non compatibile con una membratura orizzontale come un architrave (fig. 12).

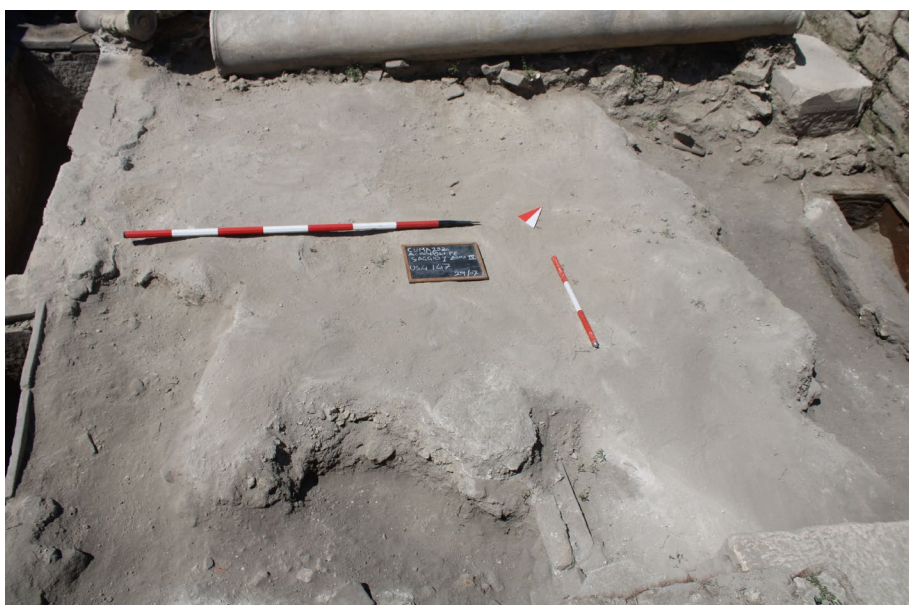
Fig. 13. Chiesa presso la terrazza triangolare: battuto nella zona orientale e tagli di spoliazione (foto E. Doro).

copertura, abbiamo verificato che la pavimentazione in lastre di terracotta presente nella fascia sud-occidentale, su cui insistono il presbiterio e i due altari, si interrompeva in corrispondenza del margine orientale del presbiterio stesso. Al di là, proseguiva un battuto tenace di terra mista a calce, da interpretare forse come piano di allettamento per lastre, da considerare in questo settore spoliate al momento dell'abbandono, oppure, ma meno probabilmente, come piano di calpestio. Non è stato possibile verificare i rapporti stratigrafici tra questo battuto e il pavimento in lastre perché una serie di tagli praticati a partire dal battuto stesso, lungo i muri perimetrali e lungo il limite del presbiterio, ha interrotto l'originaria contiguità tra gli strati. Questi tagli sono da interpretare come cavi per la spoliazione di tombe, rinvenute dopo lo scavo del terreno di riempimento quasi tutte già depredate e senza corredo. Si sono intercettate in totale 10 sepolture che rispettano l'orientamento dei muri: tre in senso NE/SO, TT 4.22, 4.25, 4.27, e sette in senso NO/SE, TT 4.15, 4.23, 4.24, 4.25, 4.26, 2.27, 4.33, 4.36, 4.37 (figg. 11, 13).

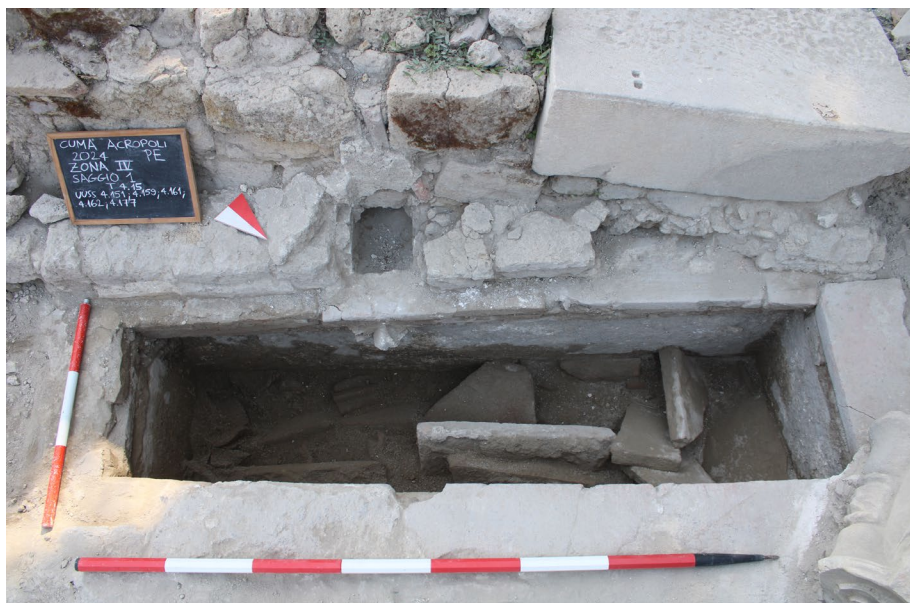
Fig. 14. Chiesa presso la terrazza triangolare: tomba 4.15 (foto B. De Simone).

A differenza delle tombe poste all'esterno della chiesa, quelle all'interno rientrano tutte nel tipo a cassa ipogea, con spallette formate da tegole allettate con malta e copertura, quando conservata, dello stesso materiale. Fa eccezione la sola T 4.15, una sepoltura realizzata in posizione centrale ed eminente, subito all'esterno della soglia d'accesso al presbiterio. La cassa, infatti, è qui costituita da un sarcofago marmoreo, probabilmente un reimpiego di epoca romana, mentre la copertura, della quale rimaneva qualche grosso frammento di lastra, era in laterizi legati con

malta. All'interno si sono rintracciati i resti di almeno 5 individui, tutti in cattivo stato di conservazione, di cui 4 adulti e 1 sub-adulto (figg. 11, 14).

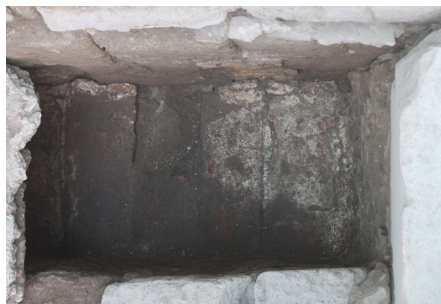
Fig. 19. Chiesa presso la terrazza triangolare: tomba 4.26 (foto S. Mokhtari).

Di fattura particolarmente accurata, ma rinvenuta completamente vuota, è anche la probabile tomba 4.26 che non ha restituito nessuna traccia di deposizioni funerarie. Si tratta di una piccola cassa in muratura realizzata sfruttando come limite NO le fondazioni della chiesa e come limite S la base in marmo della colonna ionica. Considerato che la copertura era stata completamente asportata, rimaneva solo il fondo, parzialmente distrutto al centro, composto da lastre di terracotta. Le superfici interne erano interamente rivestite da intonaco policromo giallo e rosso, conservatosi solo sul fondo e sulla parte inferiore delle spallette. La cassa proseguiva per un breve tratto, verso NO, al di sotto del muro meridionale della cappella, USM 4.92 (figg. 11, 19). Se fosse confermata la destinazione di questa struttura come sepoltura, ipotesi del tutto probabile, essa si qualificherebbe certamente come deposizione di grande rispetto, non solo per la fattura di pregio, ma soprattutto per la collocazione, nei pressi del più rilevante complesso per il culto delle reliquie, la cappella nord.

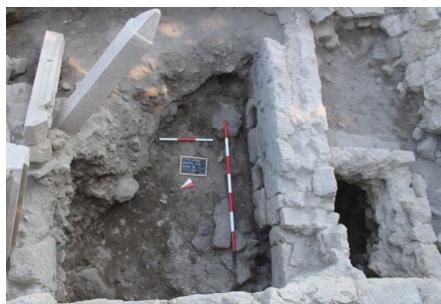
Fig. 21. Chiesa presso la terrazza triangolare: settore O, riporti e strutture preesistenti (foto S. Toraldo).

Al suo posto, nel terreno di riempimento di un taglio, è stato individuato un complesso strutturale che, nel periodo d'uso della chiesa, fu probabilmente già obliato o emergeva di poco rispetto al piano di camminamento. Si tratta di un setto, USM 4.200, perpendicolare al muro perimetrale nord-occidentale della chiesa, USM 4.99, a cui si appoggia, a sud-ovest, una struttura a cassa quadrangolare delimitata da un filare di blocchetti quadrati di tufo, USM 4.217, chiusa da lastre di terracotta coperte da una spessa e tenace gettata di malta (figg. 11, 20). La rimozione della copertura e lo scavo del terreno di riempimento non hanno fornito informazioni circa la destinazione d'uso di questo complesso. Tuttavia, l'assenza di un piano pavimentale tra questo e l'area su cui venne costruita la cappella, ha permesso di indagare, al di sotto della quota di imposta dell'elevato dei muri della chiesa, parte dei livelli di distruzione di una fase edilizia più antica e lo strato di ricarica sistemato per far crescere i piani e impostare la pavimentazione dell'ultima fase (fig. 21).

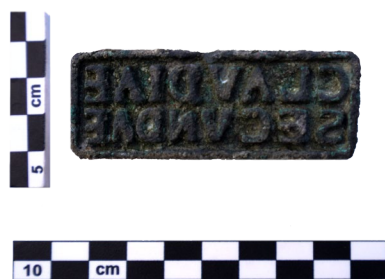
Fig. 22. Chiesa presso la terrazza triangolare: anello con signaculum (foto G. Costanzo).

Da segnalare in questi strati è il rinvenimento di un anello in bronzo con *signaculum* su cui è a rilievo la scritta: CLAUDIAE SECUNDAE (fig. 22).
