## SANTUARIO DI HERA A CAPO COLONNA: SCAVI NEL SETTORE MERIDIONALE DEL TEMPIO GRANDE (CAMPAGNA 2024)\*

MARCO GIGLIO - CARLO RESCIGNO - MICHELE SILANI

### Un nuovo scavo a Capo Colonna

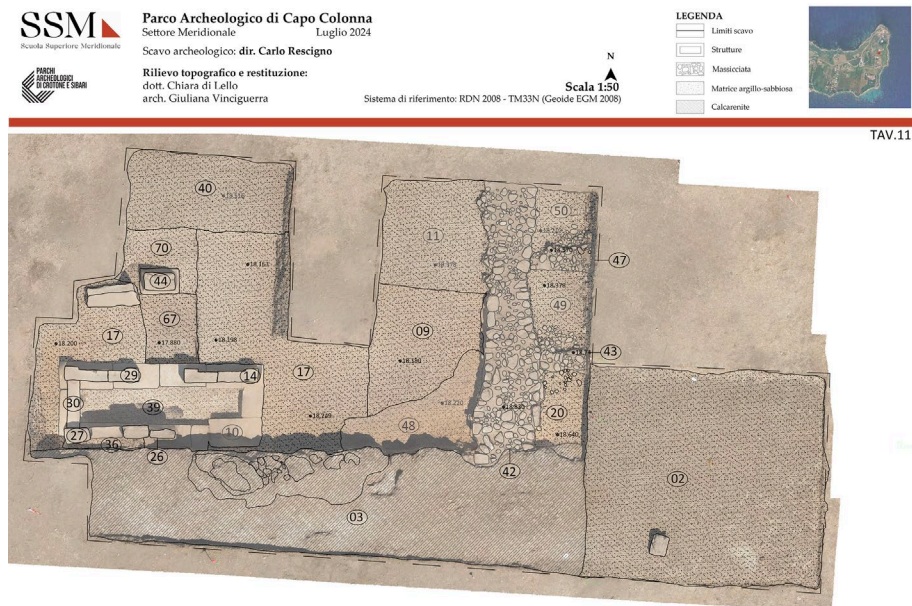
Fig. 5. Capo Colonna, area di scavo: pianta dei rinvenimenti.

L'area di scavo è stata posizionata in modo tale da ampliare verso est il precedente saggio di scavo, mantenendone l'originaria ampiezza; tuttavia, sulla base dei rinvenimenti effettuati, sono stati realizzati progressivi allargamenti sia verso nord sia verso ovest, adattando le strategie di intervento alle esigenze della comprensione delle evidenze. Al termine delle indagini, l'area di scavo aveva un'ampiezza di circa 150 mq, non raggiungendo su tutta l'area la stessa profondità, variando, da una minima di circa 20-25 cm ad una massima di circa 1,40 m; il settore meridionale dell'area di scavo è quella in cui la profondità è minore (fig. 5).

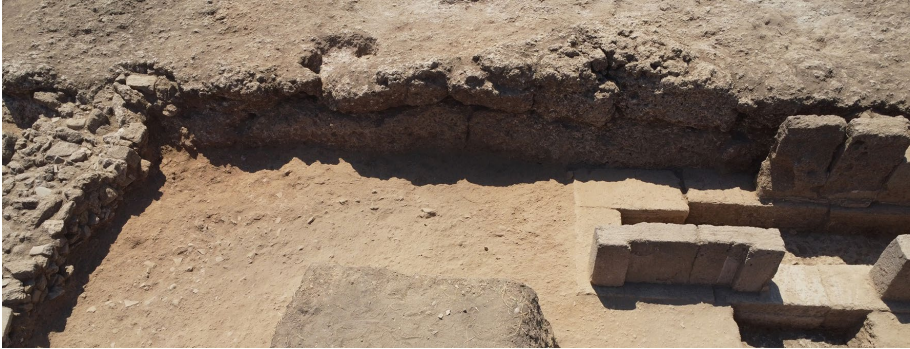
Fig. 6. Capo Colonna, area di scavo: taglio nella roccia.

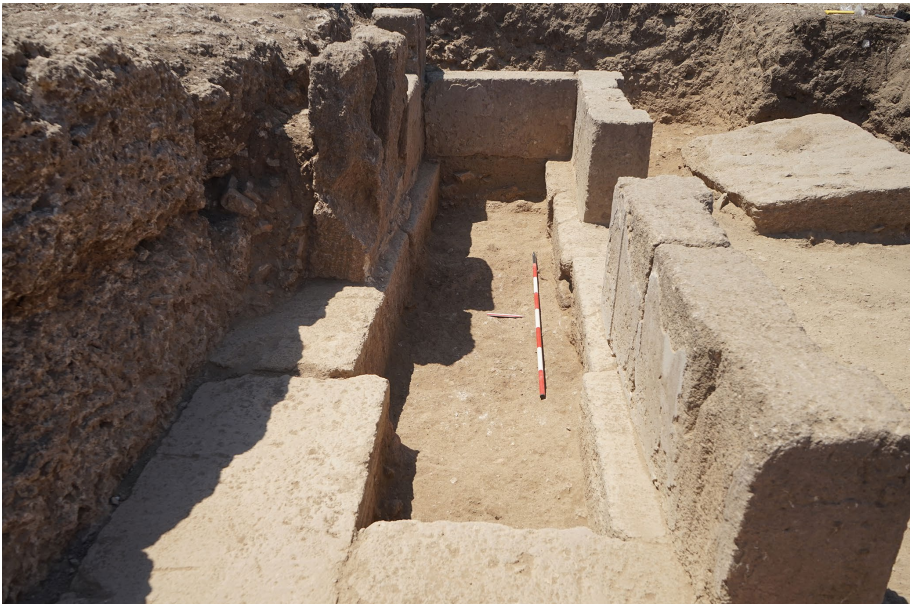
Fig. 7. Capo Colonna, area di scavo: il recinto.

L'intera sistemazione era funzionale alla costruzione di un edificio in blocchi di arenaria, parzialmente spoliato in antico. Se ne conserva l'intero lato occidentale, una porzione di quelli meridionale e settentrionale, mentre è assente quello orientale. L'elevato della struttura è realizzato con blocchi posti in ortostati, di limitato spessore<sup>13</sup>,

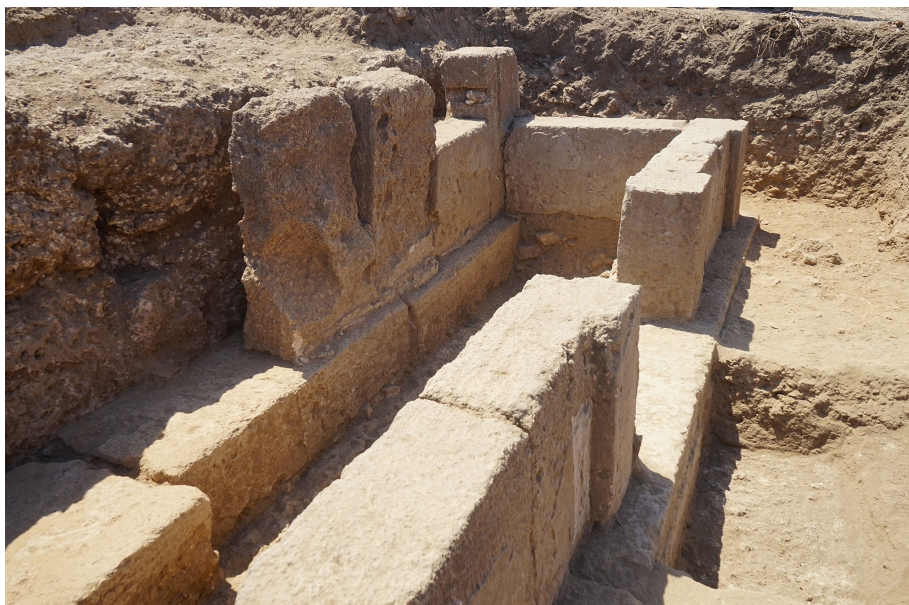
Fig. 8. Capo Colonna, area di scavo: il recinto.

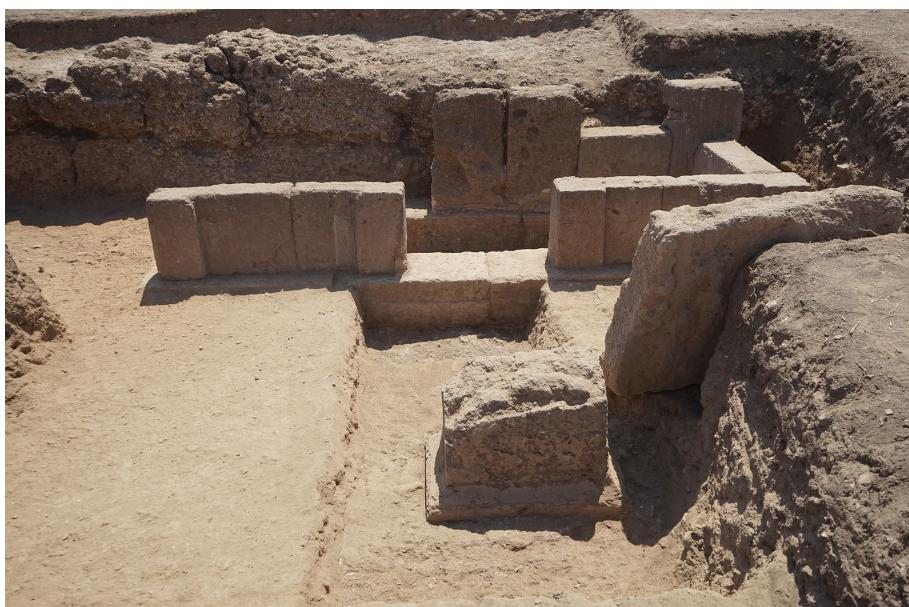
Fig. 9. Capo Colonna, area di scavo: il recinto.

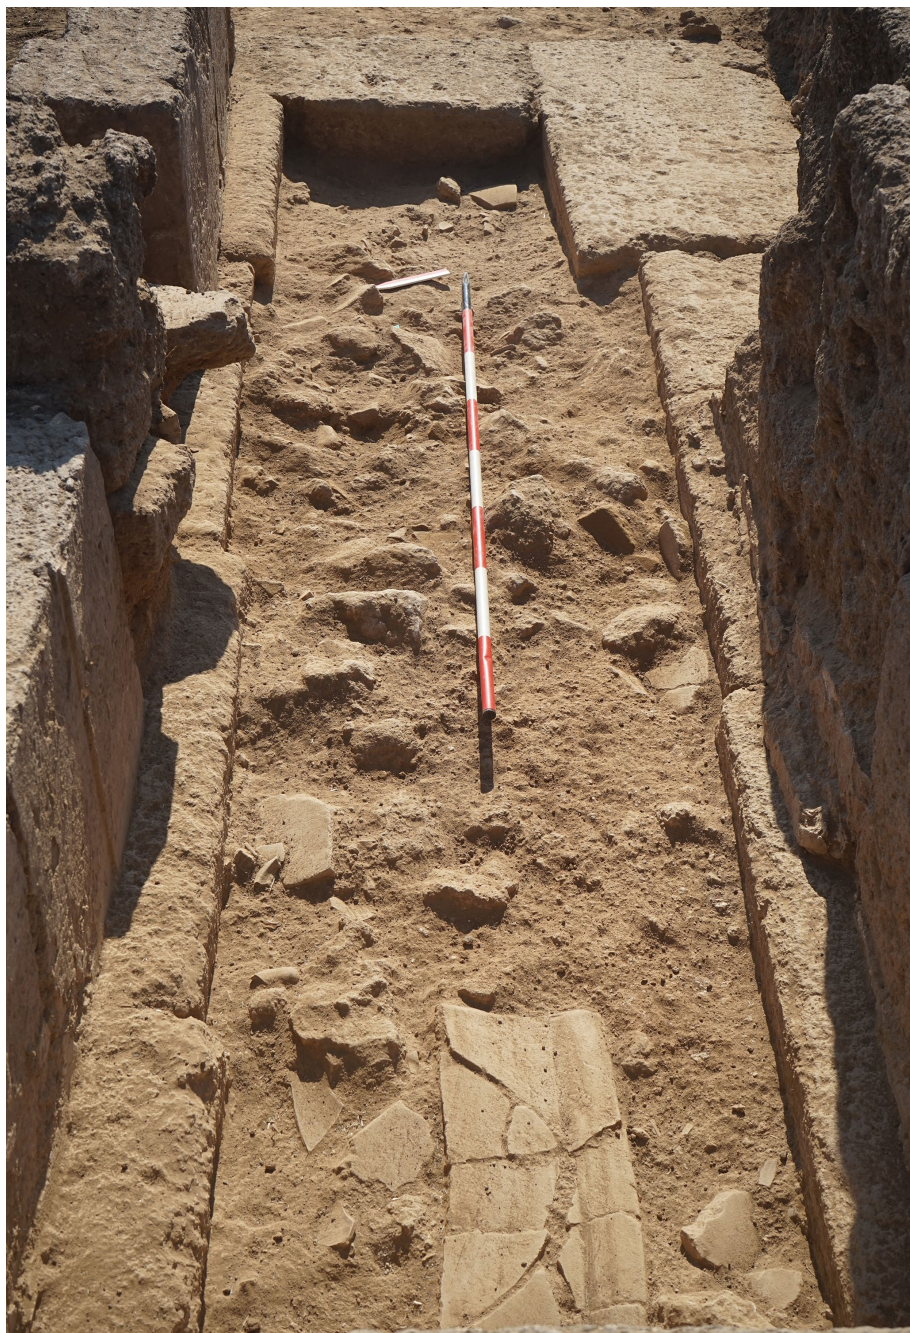
Fig. 10. Capo Colonna, area di scavo: riempimento del recinto.

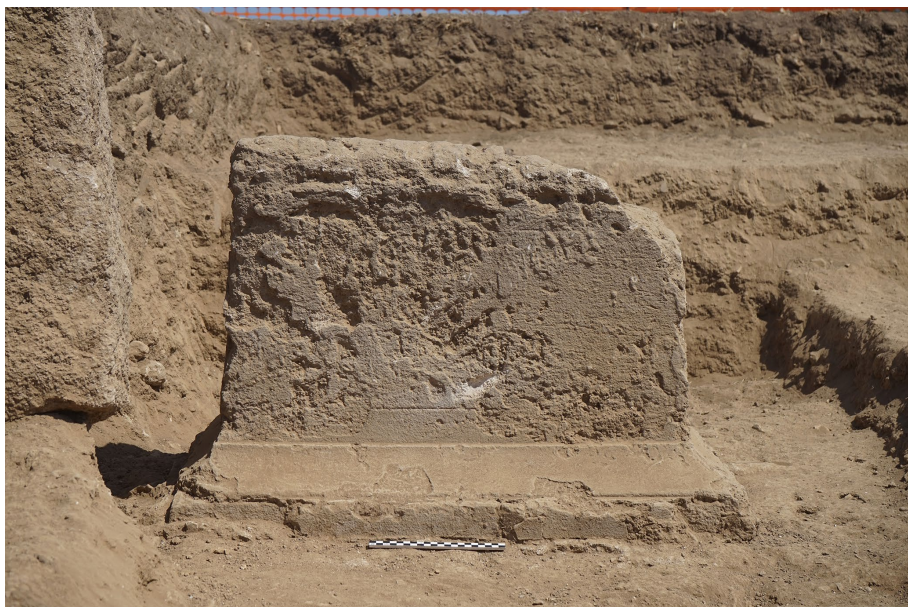
Fig. 11. Capo Colonna, area di scavo: il piccolo altare.

All'esterno della struttura, in asse con l'ingresso, era stato realizzato un piccolo altare rettangolare<sup>17</sup>, costituito da un unico blocco, con alla base una decorazione a *cyma reversa* (fig. 11). Anche l'altare presentava un sistema di rivestimento analogo a quello delle strutture dell'edificio. La parte sommitale dell'altare, presumibilmente costituita da un secondo blocco con cornice e pulvino, non si è conservata<sup>18</sup>.

La posizione dell'altare in asse con l'ingresso dell'edificio riduceva fortemente lo spazio fruibile, costituito da una fascia di circa 1,70 m.

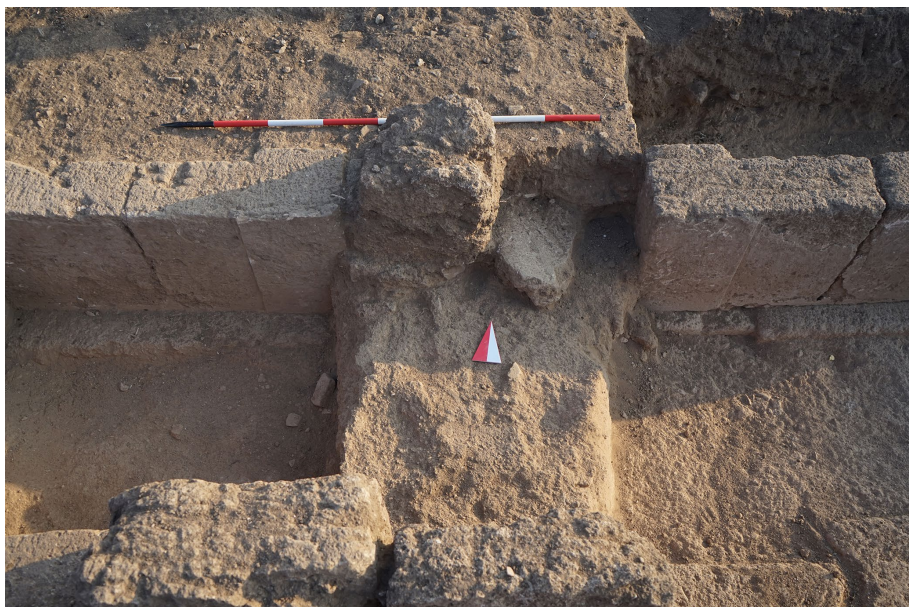
Fig. 12. Capo Colonna, area di scavo: restringimento del varco di accesso al settore recintato.

Sul rialzamento viene realizzato un restringimento del varco di accesso al recinto e una sorta di piano pavimentale con blocchi di recupero (fig. 12).

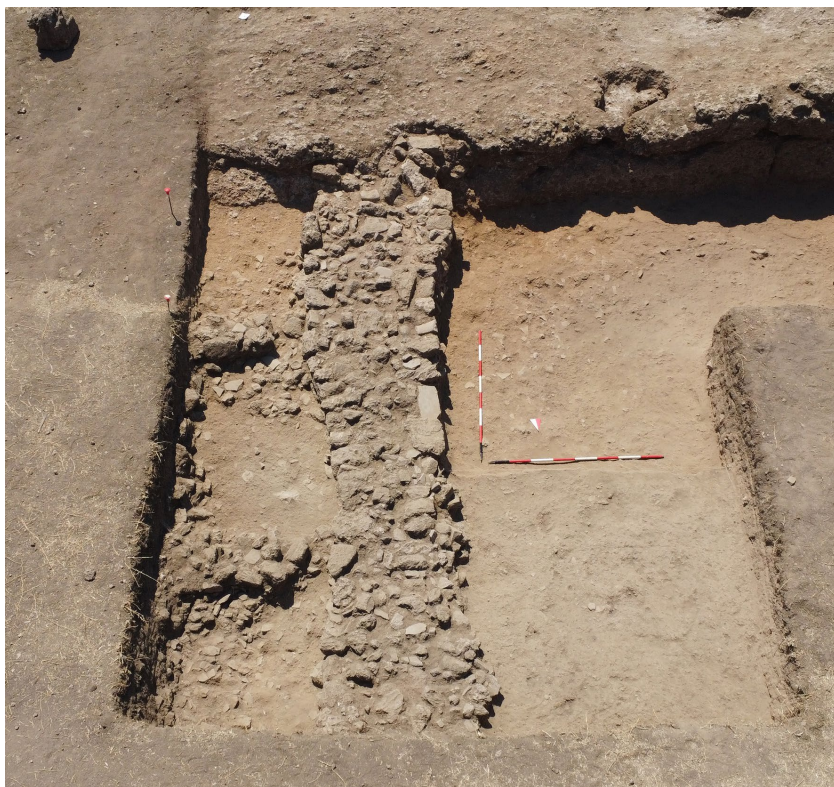
Fig. 13. Capo Colonna, area di scavo: massicciata tarda.

Al di sopra di questi livelli di oblitterazione, sul lato orientale, viene realizzata una massicciata, costituita da elementi litici di forma irregolare e dimensioni variabili, posti in opera a secco (fig. 13).

La struttura, larga circa 1,5 m, si presenta con un andamento digradante da sud a nord; sul lato meridionale è in quota con la rasatura del banco di calcarenite (a quota 19,20), mentre su quello settentrionale raggiunge la quota di 18,30 circa slm,
